Neubau Musterprojekt

Ingenieurbüro Schnitzspahn
 Eichenstr. 46, 71149 Bondorf

Koordinierungsbericht Nr. 1 zur Einhaltung der Baustellenverordnung

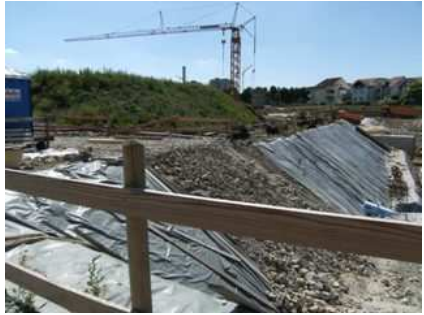
4.) Koordination der Arbeitsschutzmaßnahmen der Arbeitgeber: (§ 3 Abs. 3/2u.5) Vorkommnisse, Anordnungen, Hinweise	Fotos:	Verantwortlichkeiten / angesprochene Personen	Termin
Hier fehlt die Absperrung an der ehemaligen Rampe. Absturzgefahr!

zE: Fa. Muster K: Bauleitung, SiGeKo	Sofort
Leiter ist nicht ordnungsgemäß angelegt und darf so nicht benutzt werden. Entfernen der Leiter.

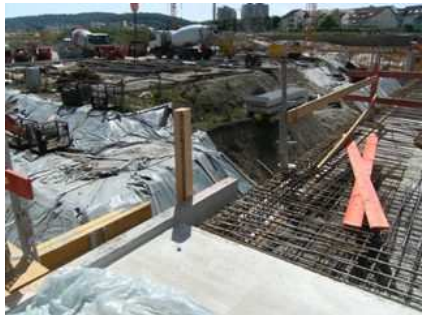
zE: FaMuster K: Bauleitung, SiGeKo	Sofort
Fehlende Absturzsicherung ist zu ergänzen.

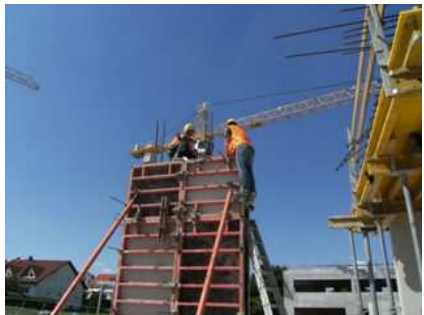
zE: Fa. Muster K: Bauleitung, SiGeKo	Sofort
Geht gar nicht!!! Hohe Absturzgefahr! Betonieren und rütteln eines Wandstückes stehend auf der Schalung. Hier ist ein Gerüst oder gleichwertiges heranzuziehen.
